# PROYECTO IDENTIFICACIÓN DE SUELOS AGRÍCOLAS AFECTADOS POR LA DANA Y DEFINICIÓN DE PROTOCOLOS DE ACTUACIÓN

## INFORME 2025

Institut Valencià  
d'Investigacions Agràries

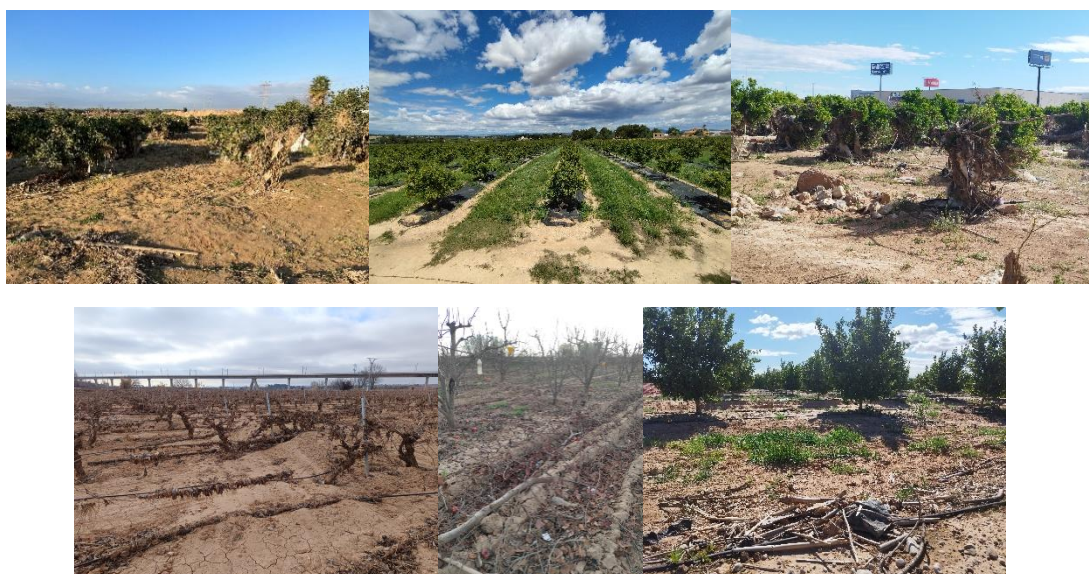
Figura 8. Parcelas de diferentes cultivos muestreadas.

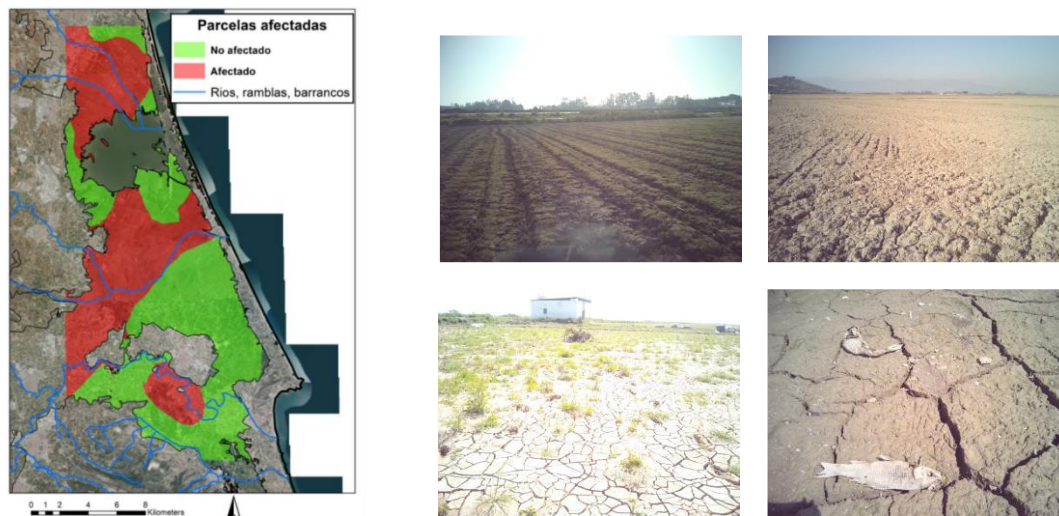
Figura 9. Puntos de muestreo del Parque Natural de la Albufera.

Las diferencias de los valores de los distintos parámetros analizados entre las parcelas afectadas y no afectadas se evaluaron mediante un análisis de varianza (ANOVA) realizado de manera independiente para cada zona, distinguiendo la zona designada como sedimentación y la zona designada como erosión. Se consideraron significativas aquellas diferencias con un nivel de significancia de  $p < 0,05$ . En el caso del arroz, en el área del parque Natural de la Albufera (PNA), todas las parcelas se localizan en zona de sedimentación, se han realizado 79 puntos de muestreo (Figura 9).
